# Opvallende meldingen uit de General Aviation

Analysebureau Luchtvaartvoorvallen ([abl@ilent.nl](mailto:abl@ilent.nl))

7 juli 2020

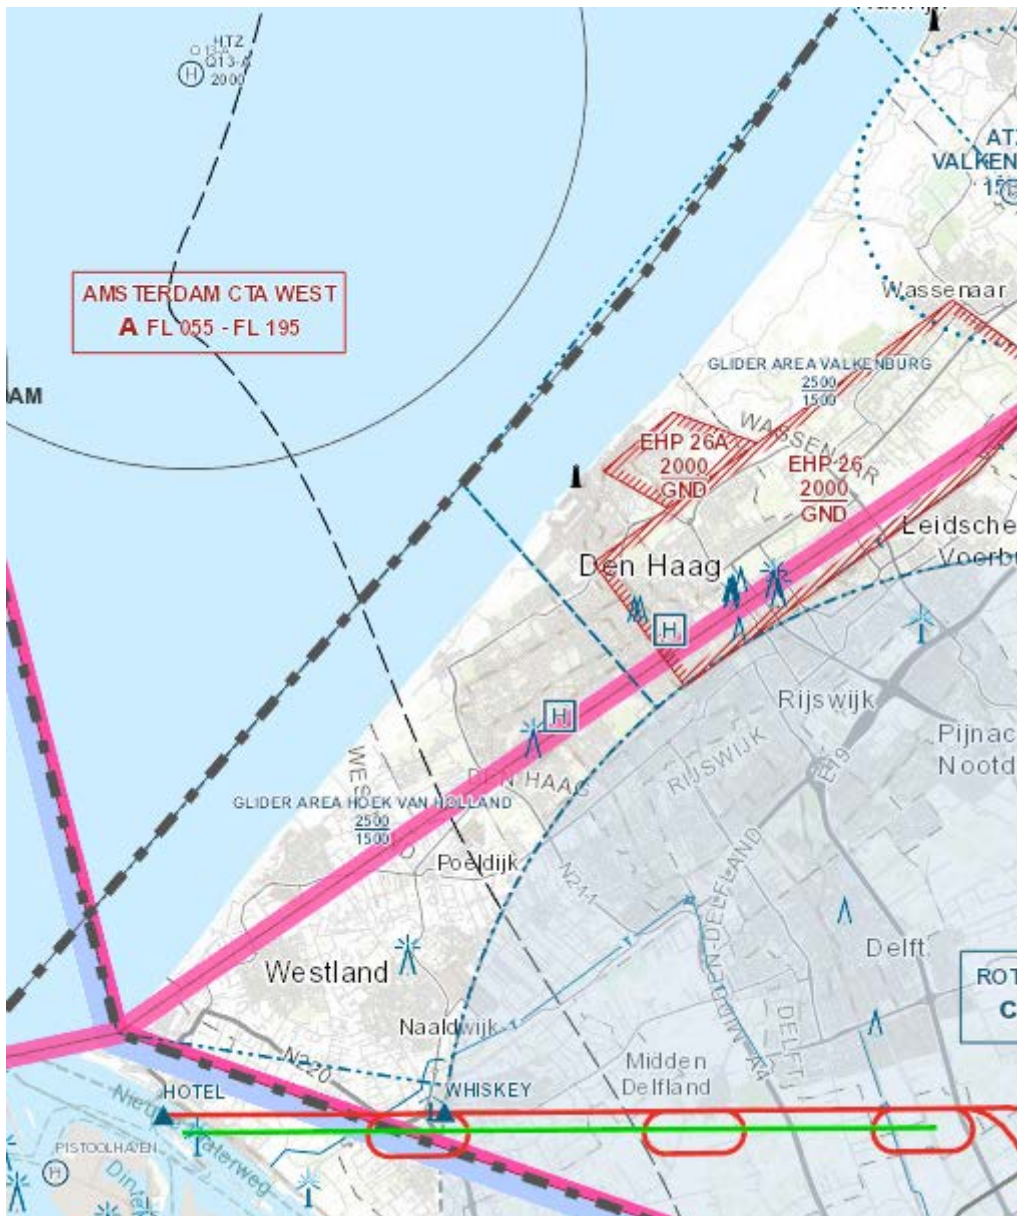
Het ABL ontving een melding van een nog onervaren 'student pilot' van een voorval welke plaats heeft gevonden juni 2020 nabij vliegveld Rotterdam. Het betrof een vliegtuig wat in de klem kwam tussen onverwachte bewolking en een prohibited area. Hieronder volgt de originele melding (in het Engels):

*After departing from EHRD via the Hotel departure (1,000 ft), I was flying along the coast line to the north. There were some small clouds above the sea around 900 ft and as they were quite low and you could see clearly through, I decided to fly on top of these clouds (at approximately 1,300 ft). After a few minutes I noticed some weak Cu above the sea in front of me which were a bit higher, so I shifted my flight path slightly to the east/right above the coast, carefully not to enter the EHRD CTR. I was preoccupied with the weather (deteriorating) and the airspace (not <1,000 ft because of the urban area and not >1,500 ft because of SPL TMA 1, as well as the presence of the EHRD CTR). I had noticed EHP26A, but failed to see EHP26. I wanted to fly right of EHP26A to evade the weak Cu, when I received a call of Amsterdam Information that I would enter EHP26 in 30 seconds. They advised me to fly heading north, but I was unable due to the Cu cloud. I told ATC this and received 'Roger, standby' as an answer. I briefly entered the EHP26 and left via the coastline as soon as I passed the Cu cloud. I didn't receive a follow-up call from Amsterdam Information. After Wassenaar there were no more clouds and I continued my navigation without incidents. During this entire flight phase I had visual contact with the ground. METAR for both EHRD and EHAM were CAVOK.*

*Voor ons zijn de belangrijkste lessen:*

- 1. Luchtruim rond de geplande route uitgebreider bestuderen in de vluchtvoorbereiding.*
- 2. Kaart ruimer vouwen rond de gevlogen route.*
- 3. Afwijkingen van de route melden aan ATC.*
